JR 折尾駅舎について

○準会員 幸 利徳*1
正会員 尾道 建二*29 建築歴史・意匠—2 日本近代建築史
鉄道建築、JR 折尾駅、木造駅舎、大正5年

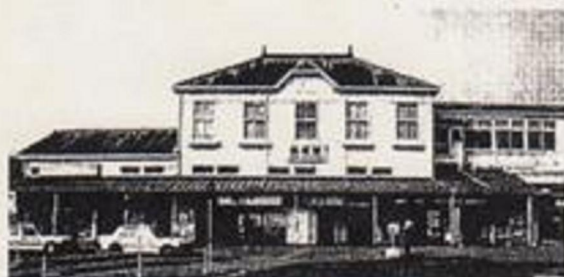
写真-1 現在のJR折尾駅舎

現在の折尾駅舎は木造2階建てで、屋根は寄せ棟である。屋根は葺き替えられているが、木造キングポストトラスの小屋組は改造されておらず当初のままである。外壁は昭和61年に改修されたサイディングボードが張られ、淡いピンク色に彩られている。正面中央

部の屋根には半切妻屋根を乗せ、2階正面は5つの縦長窓で構成されている。正面左手は1階の切妻屋根の翼で、右手にはプラットフォームから駅舎2階フロアに通じる通路と部屋があり、この部分の壁面は正面の壁面からセットバックしている。駅舎正面2階の構成は、正面中心の縦軸線上に半切妻屋根の中心軸と壁面中央部の縦長窓の中心軸線があり、左右対称形となっている。しかし、1階上部に高窓があるが、高窓の位置と2階正面の縦長窓の縦軸は合致していない。また、1階にはコンコースと改札口に通じる中央入り口があるが、この中央入り口の中心軸と2階の中心軸が一致せず、2階正面の中心軸が北側にある。

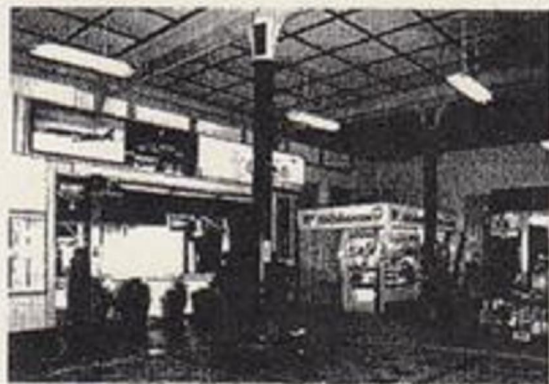
写真-2 折尾駅内部と円柱

中央入り口を入った内部のコンコースには円柱の柱が2本あり、柱下には柱を回るように円形の椅子がある。⁽²⁾ 南側の円柱は2階の南側壁面下にあり、柱頭を鉄で補強して梁を支えており、円柱は2階を支えるために構造的に重要な役割を果たしている。円柱を支えられた梁端は改札口に不規則に置かれた柱で支えられているが、他の梁端は柱上にはなく桁に載っている。このように、2階を支える柱と梁の構造材は合理性に欠けていると言える。なお、折尾駅舎は建築当初は瀬川運河に面し、駅前の敷地が狭小であったために中央入り口には玄関ポーチは存在しなかった。

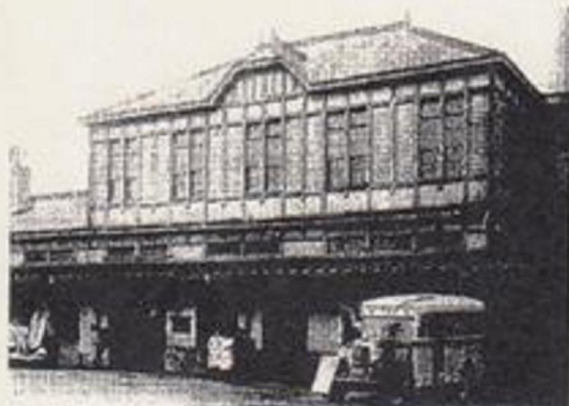
写真-4 昭和9年の折尾駅

1階の柱位置など、現在の駅舎と同じ構成である。一方、昭和9年(1936)に撮影された写真⁽⁴⁾がある。この写真の折尾駅舎も寄せ棟屋根、正面の屋根中央部には半切妻屋根、5つの縦長窓、外壁はハーフティンバーである。高窓の位置も同じである。したがって、昭和9年(1936)に撮影された折尾駅舎は大正5年11月5日(1916)に建築された駅舎と見なして良い。

昭和9年(1936)の写真から建築当初の折尾駅舎について次のことが言える。外壁はハーフティンバー、窓と窓の間の壁面は下見板張り、2階の窓下は縦板張りである。なお、窓上部は縦線が見えないので漆喰壁と見られる。また写真のトーンから、窓と窓の間の下見板張りの壁面は淡い色が塗られていたと考えられる。1階は壁が白い漆喰壁で縦板張りの腰壁が見える。

ところで、昭和9年(1936)の写真から折尾駅舎の変遷が判る。まず、1階の柱位置と高窓両側にある柱位置が一致していない。また、高窓の柱位置と2階のハーフティンバーの柱位置は微妙に合致しない。さらに、2階左の側柱は1階まで延びておらず、高窓上部の桁に乗っている。したがって、1階、1階の高窓、そしてハーフティンバーのデザインである2階は設計と施工の年代がそれぞれ異なっていると考えられる。

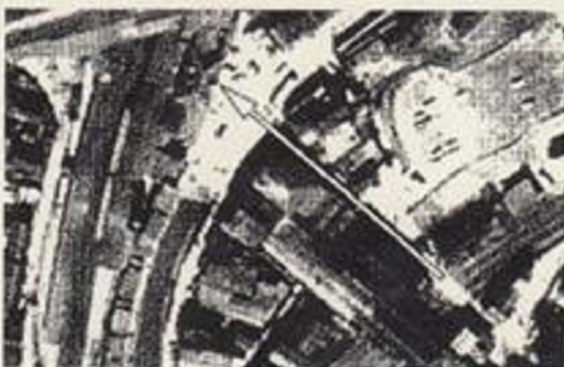
写真-6 折尾駅前からの軸線と駅舎

折尾駅舎が建築された頃、折尾駅前には堀川運河を挟み、郡役所、郵便局、税務署、銀行等があり、堀川運河を渡った通りはこれらの公共施設から折尾駅に通じる折尾町のメインストリートであった。この通りの軸線上に折尾駅舎の2階正面の中心軸がある。1階の中央入り口と2階正面の中心軸が合わないのは、2階を増築する際に、折尾町のメインストリートからの軸線上に折尾駅舎の2階正面が見えるように計画したと考えられる。すなわち、折尾駅舎が、絶えず、シンボリックな駅舎として人々の視線にあることを願って設計されたと考えられる。

ところで、駅舎1階の中央入り口と、2階正面の軸線が一致せず、2階の正面軸が北側にある事は先に述べた。中央入り口の軸線と左右対称形である2階の軸線を揃えるのが常識的であるが、2階の正面軸が北側にあるのは理由があると思われる。
